Asbestinventarisatetest

Bund 95/001, 2180 Antwerpen

Attestnummer : 20240308-000204.000

Zone 1: Hoofdgebouw

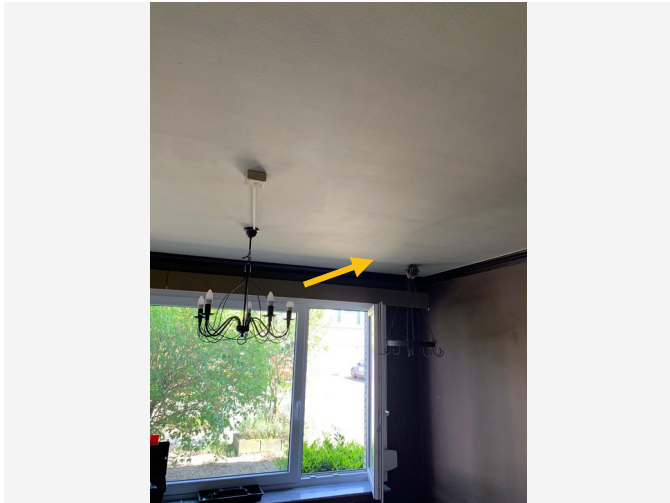
Fiche 1: Pleister plafond

Overzichtsfoto

Detailfoto

Geen asbest

#	Type	Referentie	Resultaat
1.1	Mengmonster	MM07	Geen asbest

Beschrijving	Pleister plafond
Omgeving	Binnen
Primaire drager	Plafond
Bindmiddel van materiaal	Gips - kalk

Gebondenheid op basis van bindmiddel	Niet-hechtgebonden
Hoeveelheid (oppervlakte - dikte - aantal)	• 71,00 m ² - 1,00 cm - 1 stuk
Totaal volume	0,71 m ³
Identificatiemethode	Vaststelling met monstername
Destructieve handeling voor identificatie	Nee

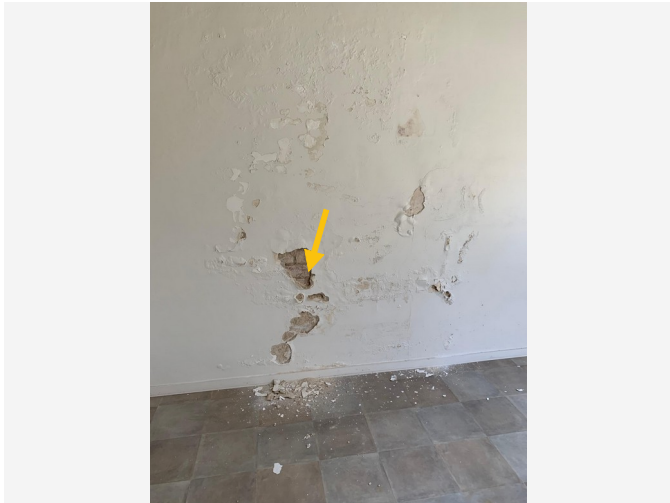
Overzichtsfoto

Detailfoto

Geen asbest

#	Type	Referentie	Resultaat
2.1	Mengmonster	MM06	Geen asbest

Beschrijving	Pleister muur
Omgeving	Binnen
Primaire drager	Binnenwand
Bindmiddel van materiaal	Gips - kalk

Gebondenheid op basis van bindmiddel	Niet-hechtgebonden
Hoeveelheid (oppervlakte - dikte - aantal)	• 107,00 m ² - 1,00 cm - 1 stuk
Totaal volume	1,07 m ³
Identificatiemethode	Vaststelling met monstername
Destructieve handeling voor identificatie	Nee
